RAPPORT D'ENQUÊTE FERROVIAIRE
R01Q0010

DÉRAILLEMENT EN VOIE PRINCIPALE
DU TRAIN G-894-31-14 DU CANADIEN NATIONAL
AU POINT MILLIAIRE 12,56
DE LA SUBDIVISION DRUMMONDVILLE
TRUDEL (QUÉBEC)
LE 15 FÉVRIER 2001

Rapport numéro R01Q0010

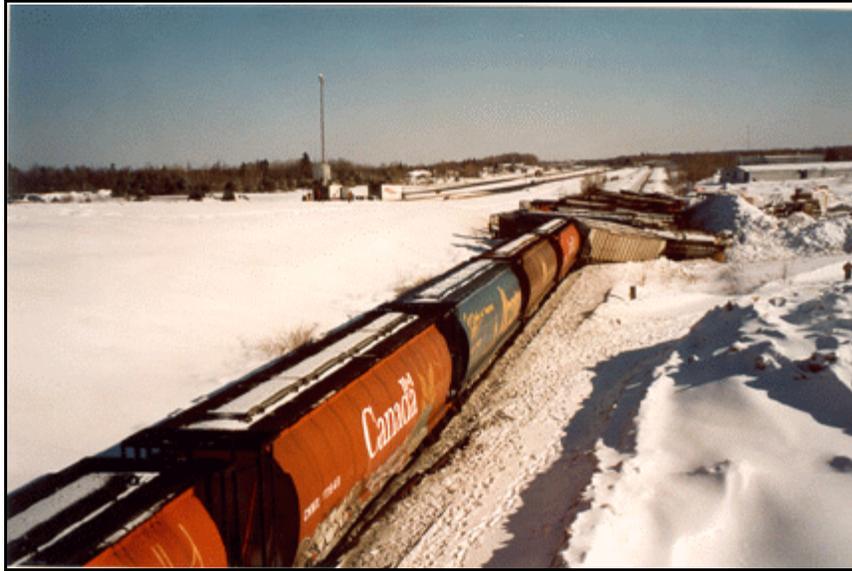
Figure 1. Vue d'ensemble du lieu de l'accident

Le 57^e wagon du train est resté debout à une distance de 788 mètres à l'est de la zone principale du déraillement; son bogie arrière a déraillé du côté sud de la voie principale. Les 23 wagons suivants se sont renversés et se sont immobilisés en accordéon (voir la figure 1) sur une distance de 64 mètres, immédiatement à l'est du branchement M-211, empiétant sur le terrain d'une entreprise de matériaux de construction adjacente à l'emprise ferroviaire. Le dernier wagon déraillé est resté debout avec son bogie menant déraillé du côté sud. La guérite de signalisation qui se trouve à l'est du branchement M-211 ainsi qu'un poteau de communications appartenant au CN ont été détruits. Le câble souterrain de fibre optique a été sectionné.

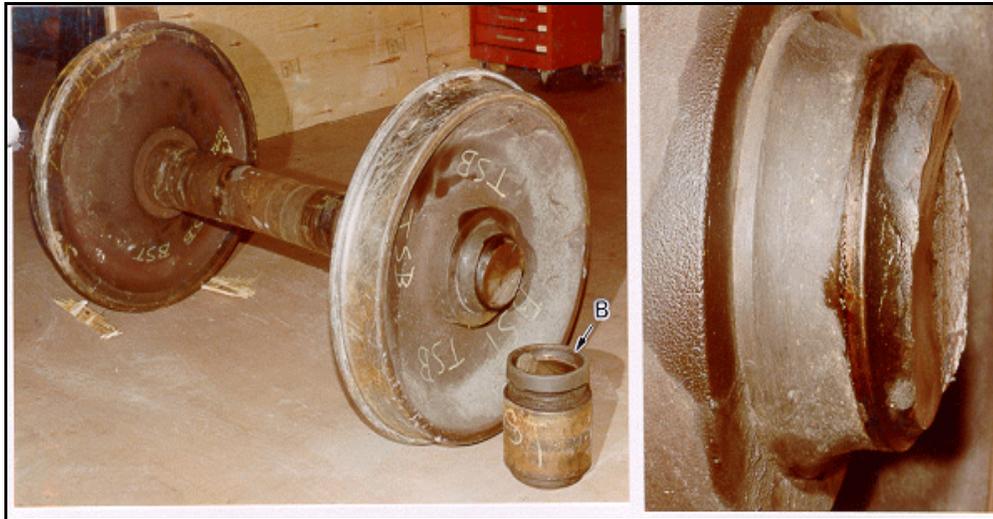
Figure 2. Essieu brisé et bout de fusée incluant le roulement à rouleaux

Le bout d'une fusée d'essieu cassée a été trouvé, avec son roulement à rouleaux (voir la figure 2), dans le fossé du côté sud de la voie, au point milliaire 16,25; il provenait du wagon CNWX 107921, le deuxième wagon déraillé. Il s'agit d'un wagon-trémie couvert construit en aluminium, ayant une tare de 41 000 lb (20 045 kg) et un poids maximal en charge de 220 000 lb (100 000 kg). La fiche d'expédition du wagon indiquait que, lors de l'accident, il était chargé à sa capacité maximale.

Le revêtement utilisé pour protéger la zone du congé de raccordement des fusées d'essieu avait perdu de sa flexibilité et était complètement séché; il s'agissait d'un enduit inhibiteur d'oxydation à base d'asphalte approuvé par l'Association of American Railroads (AAR) et d'un type couramment utilisé sur les essieux. La bague de roulement, les cônes et les rouleaux du roulement de l'essieu, du côté de la rupture, présentaient des signes d'écaillage.

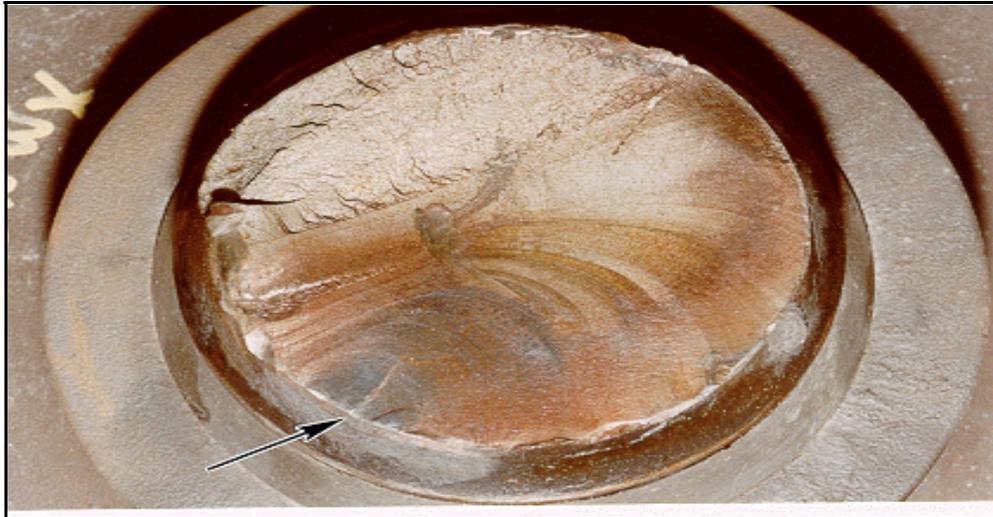
Les morceaux de l'essieu ont été envoyés au Laboratoire technique du Bureau de la sécurité des transports du Canada (BST) pour fins d'analyse. L'examen (rapport n° LP 11/01) a révélé la présence d'une fissure de fatigue qui couvrait plus de 65 % de la surface de rupture (voir la figure 3). La fissure s'était manifestée d'abord dans des foyers multiples du congé de raccordement de la fusée d'essieu et de l'obturateur de boîte d'essieu (le congé de raccordement de la fusée d'essieu) et coïncidait avec les piqûres de corrosion. Les surfaces de fracture étaient fortement oxydées, mais il n'y avait pas de signe de surchauffe sur les composantes. Selon la base de données du BST, sept ruptures d'essieu se sont produites au Canada dans des circonstances similaires à cet accident entre 1998 et 2000 (cassure de l'essieu due à la présence d'une fissure de fatigue qui coïncidait avec des piqûres de corrosion).³

Figure 3. Surface de rupture de l'essieu; la flèche montre l'amorce de la fissure.

Selon les résultats de l'analyse du Laboratoire technique du BST, la rupture de l'essieu est due à la présence d'une fissure de fatigue qui a débuté dans le congé de la fusée d'essieu et qui coïncidait avec des piqûres de corrosion. Étant donné que la zone du congé de raccordement de l'essieu est assujettie à des contraintes élevées et que les piqûres de corrosion sont des zones de concentration de contraintes, le nombre de cycles de chargement que l'essieu peut supporter a été réduit, ce qui a donc engendré l'apparition et le développement de fissures de fatigue et par conséquent la rupture de l'essieu.

La corrosion par piqûres sur les congés de raccordement de la fusée d'essieu ainsi que l'écaillage observé sur la bague de roulement, sur les cônes et sur les rouleaux du roulement de l'essieu indiquent qu'il y a eu une pénétration et une accumulation d'humidité. Cette humidité aurait pu provenir de la condensation qui se forme quand les roulements refroidissent, mais elle aurait aussi pu pénétrer à travers le revêtement protecteur, qui, étant complètement séché, était devenu perméable à l'humidité; de ce fait, un contrôle de la mise en place du revêtement est critique pour assurer une protection contre la corrosion.

2. Comme les piqûres de corrosion et les fissures de fatigue ne peuvent pas être décelées lors des vérifications de sécurité, il est primordial qu'un contrôle de tous les défauts du congé de raccordement de la fusée d'essieu et de la mise en place du revêtement de protection soit effectué lors du montage pour réduire les risques associés aux ruptures d'essieu.
